**PLAN REGULADOR COMUNAL DE PADRE HURTADO
REGIÓN METROPOLITANA**

**ESTUDIOS TÉCNICOS
ESTUDIO DE LAS ÁREAS DE PROTECCIÓN DE RECURSOS DE VALOR
PATRIMONIAL CULTURAL**

MARZO 2026

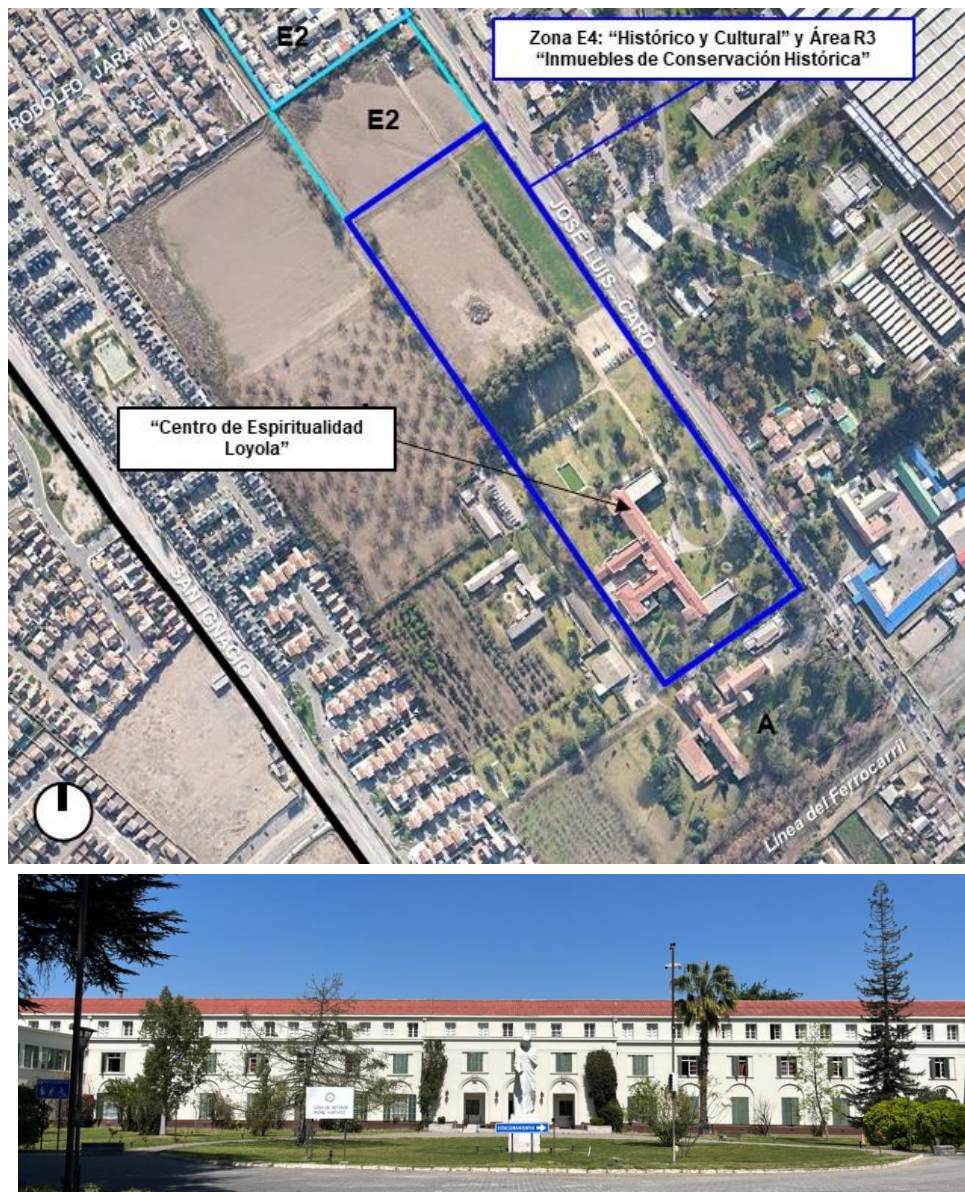
FIGURA 1-1: Interpretación de la zonificación del PRC de Padre Hurtado, Zona E4: "Histórico y Cultural" y Área R3 "Inmuebles de Conservación Histórica".

En el caso de la planificación urbana comunal vigente, el PRC de Padre Hurtado de 2005, establece como Inmueble de Conservación Histórica a la Casa de Ejercicios San Ignacio de Loyola, en la Av. José Luis Caro s/n, actual "Centro de Espiritualidad Loyola". Lo anterior se realiza por medio de su definición dentro del Área R3 "INMUEBLES DE CONSERVACIÓN HISTÓRICA".

El Área R3 “Inmuebles de Conservación Histórica” no establece la aplicación de normas urbanísticas. Sin embargo, esta área es coincidente con la zona de equipamientos “E4: Histórico y Cultural”, establecida por el mismo Plan. Por tanto, son aplicables las disposiciones de la zona E4 para el desarrollo de edificaciones dentro del área R3. Estas normas corresponden a las siguientes:

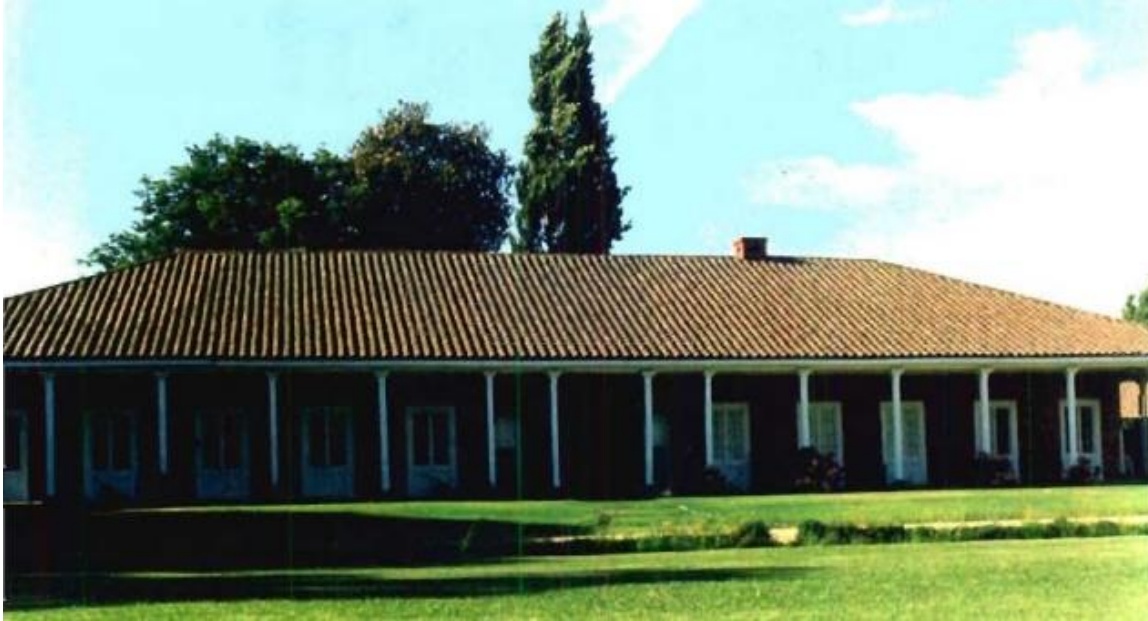
FIGURA 2-2: Fachada Casona Fundo Marruecos. Fuente: Ficha MOP año 2001.

- La residencia de un piso corresponde a un volumen largo algo levantado del terreno rematando en dos alas perpendiculares que conforman un jardín. La materialidad principal de sus muros es el adobe, su cubierta es de teja de arcilla tipo chilena. Los volúmenes cuentan de una sola crujía, con corredores exteriores de pilares de madera esbeltos, puertas y ventanas de madera con palillaje. El acceso principal se encuentra marcado por un cambio de ritmo en sus pilares, además está enmarcado por dos ventanas de menor tamaño. Contaba con un esbelto mirador hasta el año 1906 hoy desaparecido.

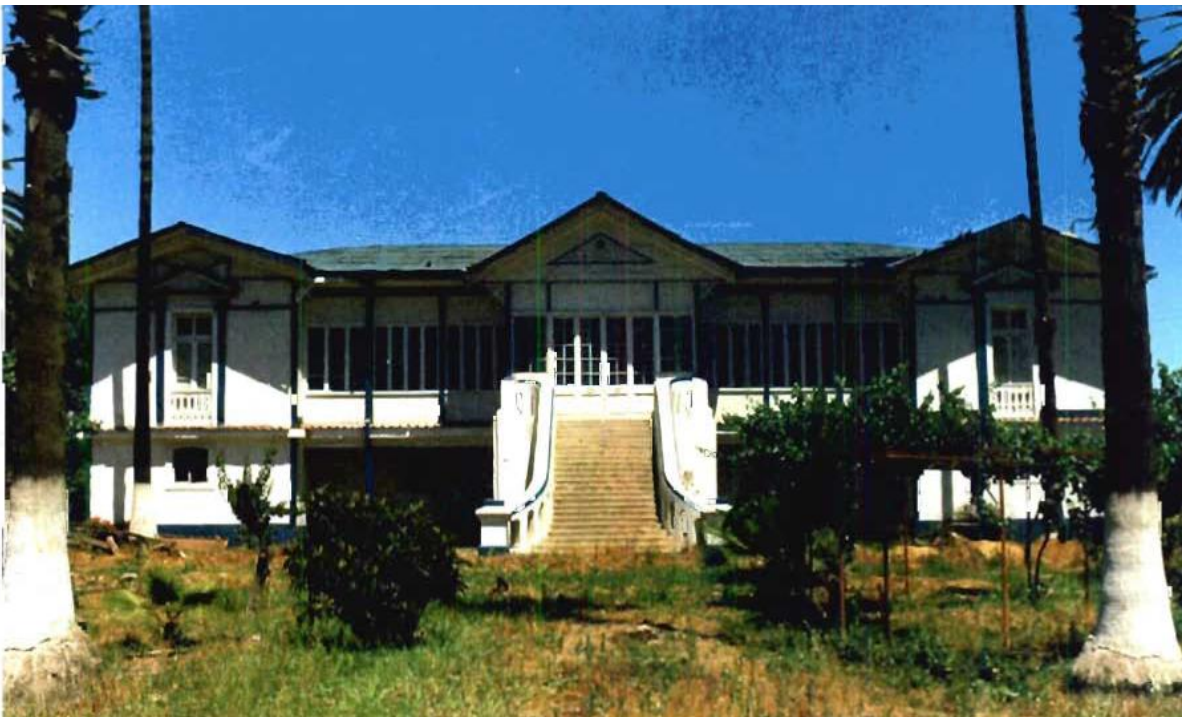
FIGURA 2-4: Fachada Casona Ex Fundo Santa Rosa. Fuente: Ficha MOP año 2001.

- perteneció a la familia del historiador José Pérez García y a sus descendientes los Pérez Mascayano.
- La materialidad de sus muros en el primer piso es de albañilería y adobe, mientras que de madera en sus construcciones superiores. La fachada cuenta con 3 volúmenes coronados con frontones triangulares sobre los dinteles de las ventanas laterales y el acceso principal al centro de la construcción.

- Destaca como principal característica una gran escalinata con balaustradas de hormigón por la que se accede directamente a la galería interior que abarca toda la zona central del edificio, la que está conformada por ventanas de madera con palillaje. Sus ventanas laterales cuentan con ornamentos como tímpanos sobre sus dinteles y columnas de madera que las enmarcan (hasta el año 2001 estas ventanas laterales contaban con balaustras de hormigón similares a la de la escalinata de acceso, hoy no existe ningún vestigio de ellas).

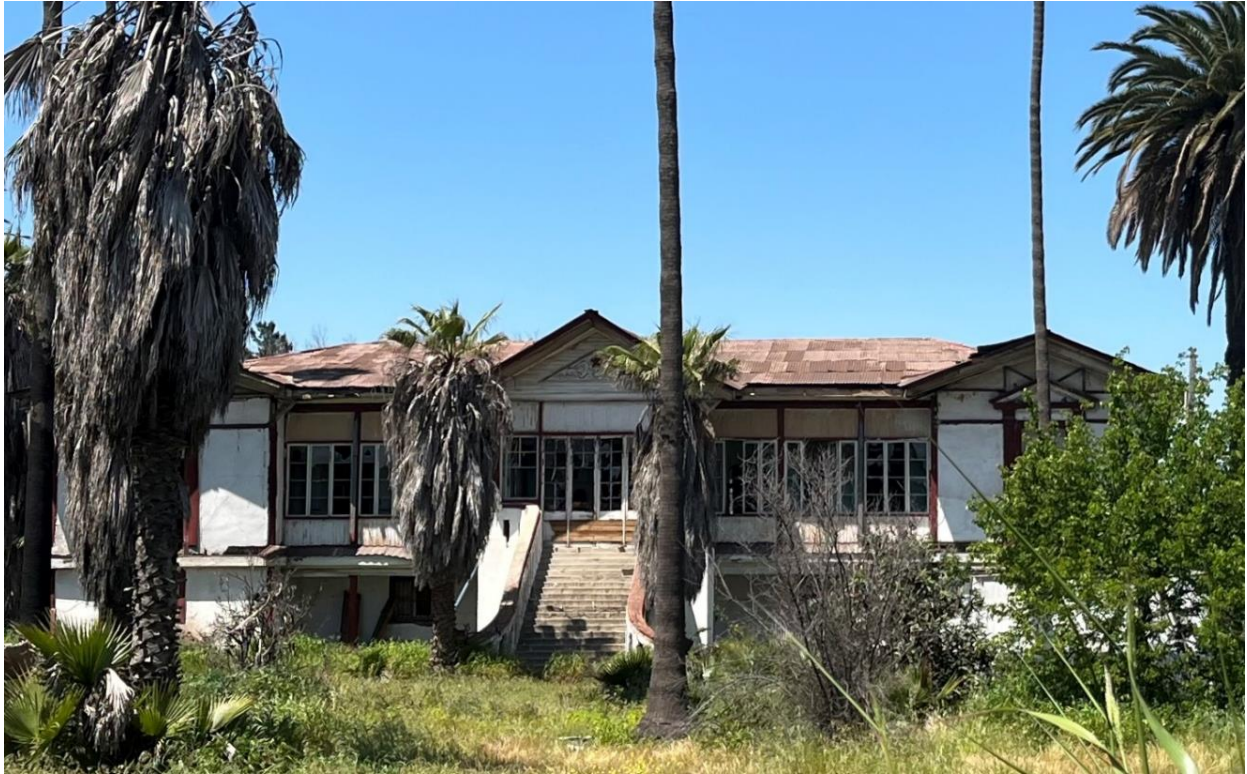
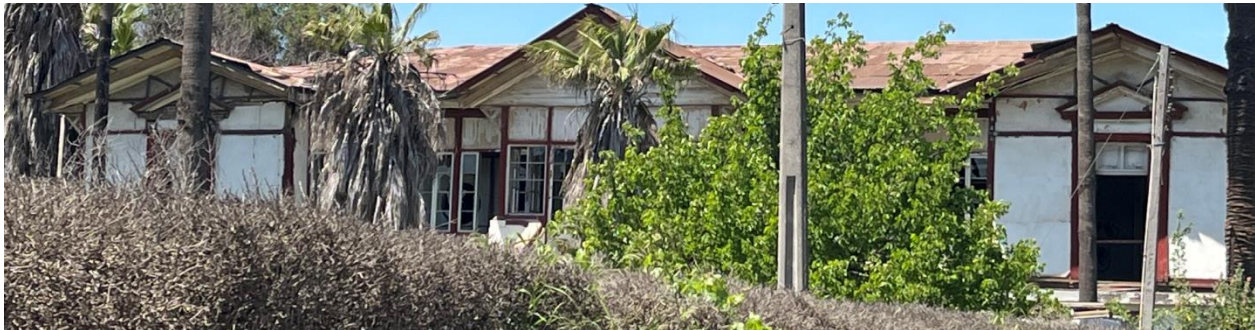
FIGURA 2-5: Fachada Casona Ex Fundo Santa Rosa 2023.

- Su estado de conservación es regular; presentando evidencias de vandalización, que se constata en la rotura de sus ventanales, junto con la pérdida de algunos elementos ornamentales, pero mantenía a enero de 2024, su estructura principal de muros y techumbre en buenas condiciones, junto a gran parte de sus detalles arquitectónicos.

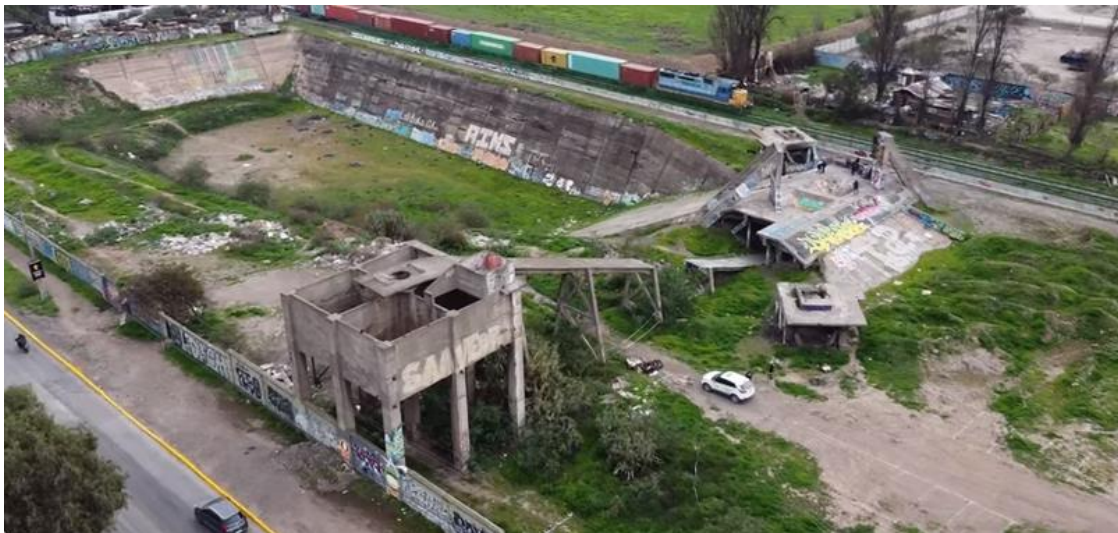
FIGURA 2-7: Vista aérea de las ruinas de La Carbonera 2023.

- En la actualidad quedan las ruinas de la estructura principal, realizada en hormigón armado, con presencia de microbasurales, junto con ocupación irregular de personas en su interior.

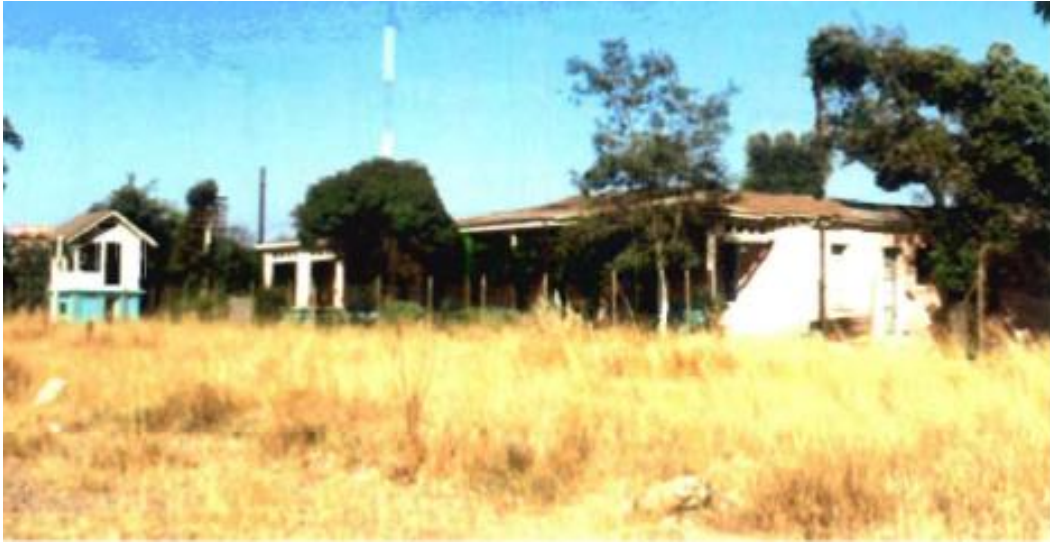
FIGURA 2-9: Estación Marruecos, 2001.

- El edificio es un volumen lineal de un piso, de crujía simple y cuenta con puertas-ventanas de madera con palijalle. Hacia el frente de lo que fue el andén se aprecia un corredor de 3 m aprox. conformado por pilares de madera y base de piedra. Según la Ficha de Patrimonio del año 2001, ese año aún conservaba su torre de control de dos niveles la que estaba a unos 5 m aprox. de la estructura principal. En la actualidad esta torre se encuentra demolida.

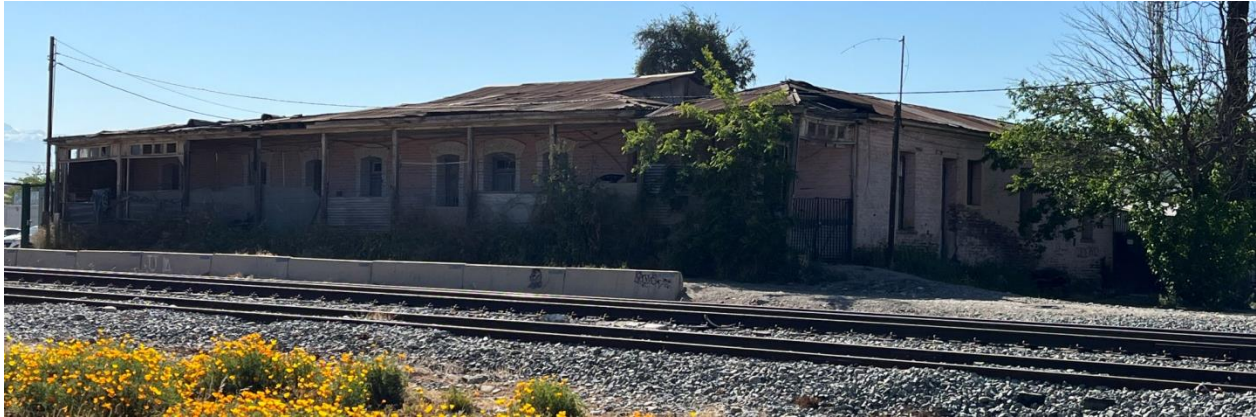
FIGURA 2-11: Antigua Estación Marruecos (Estación Padre Hurtado), 2023.

- En la actualidad la construcción mantiene su estructura principal y techumbre. Sin embargo presenta un importante deterioro en sus terminaciones.
El valor patrimonial del inmueble se vincula por su presencia dentro de la imagen colectiva de la comunidad, además del patrimonio ferroviario de la provincia de Talagante.

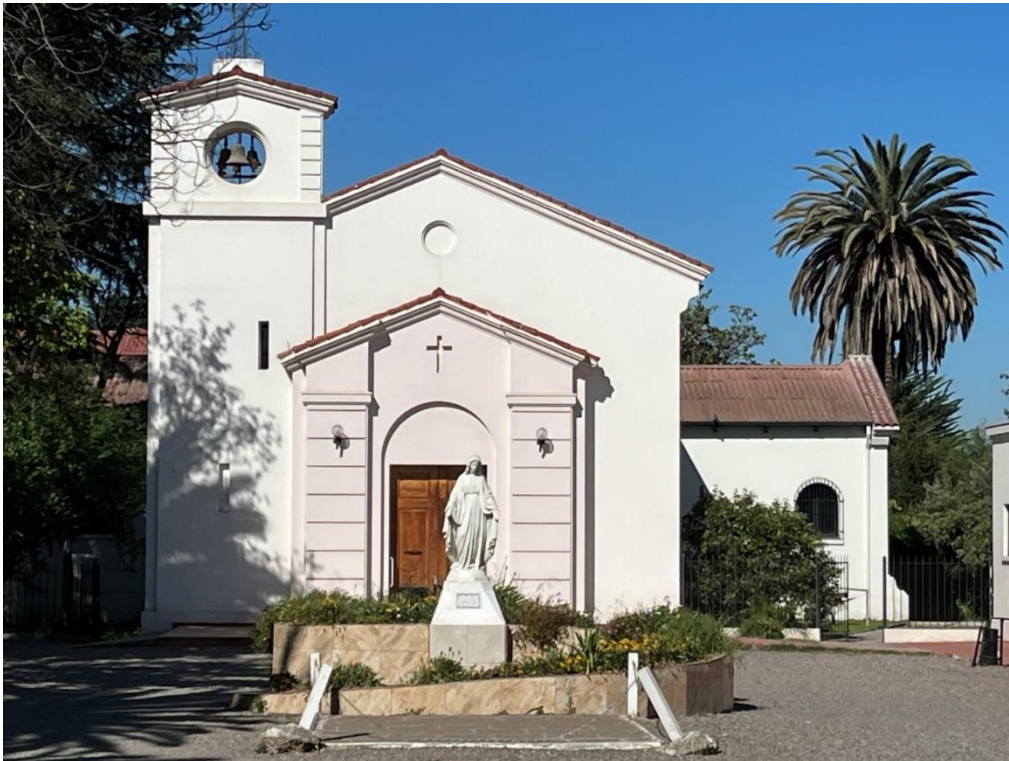
FIGURA 2-13: Fachada de la Parroquia San Ignacio de Loyola, 2023.

- La Parroquia se encuentra en buen estado de conservación, estando conformada por un volumen central y otro de menor tamaño a un costado. En su fachada principal se encuentra el acceso enmarcado con un volumen sobresaliente, también se puede apreciar un campanario de mayor altura, frente a una plaza o atrio, dominada por una pequeña plazoleta, con una imagen de la Virgen María. Además, cuenta con un edificio secundario rectangular con un volumen central que sobresale del plano de la fachada de un lenguaje similar al de la Parroquia; dando lugar a 2 alas simétricas a ambos lados.

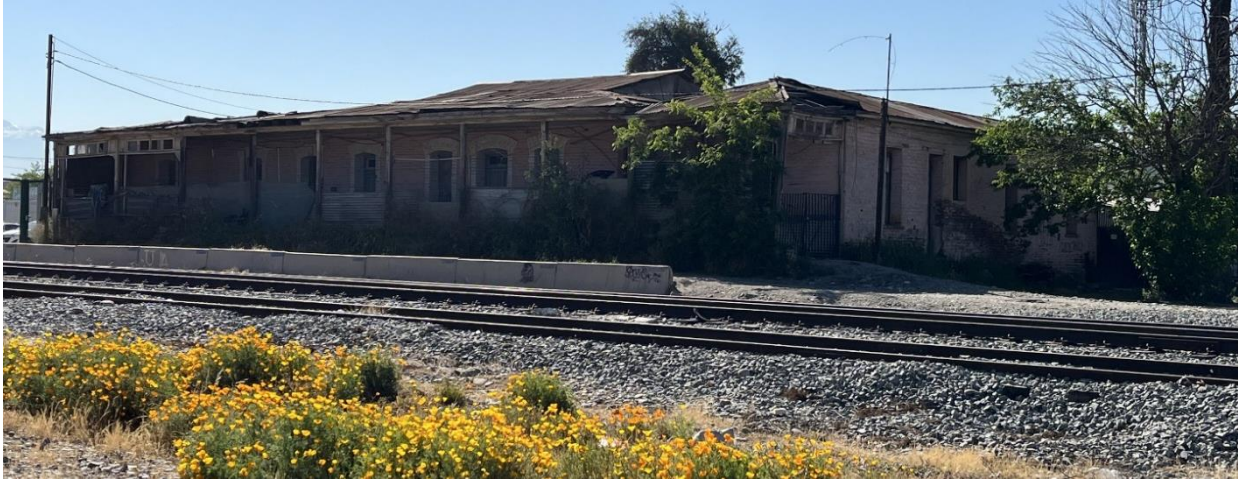
11. RELACIÓN DEL INMUEBLE CON SU CONTEXTO			
FOTOGRAFÍA CONTEXTO URBANO

OBSERVACIONES CONTEXTO URBANO / CONDICIONES GEOGRÁFICAS			
<p>Actualmente la edificación presenta un deficiente estado de conservación, no obstante, su localización entre la Av. San Alberto Hurtado y la línea del ferrocarril, hace que el terreno tenga un importante nivel de accesibilidad. Su contexto presenta deterioro urbano, por la falta de mantención de algunas construcciones, especialmente en los costados de enfrente el espacio de la línea del ferrocarril.</p>

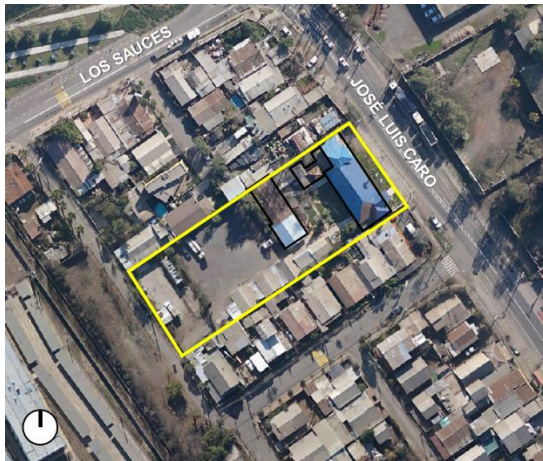
2. PLANO DE UBICACIÓN		3. FOTO INMUEBLE

FICHA DE VALORACIÓN CIRCULAR DDU 400 INMUEBLE DE CONSERVACIÓN HISTÓRICA	CÓDIGO			
		07			
1. IDENTIFICACIÓN DEL INMUEBLE					
REGIÓN	COMUNA	CALLE	NUMERO		
Metropolitana	Padre Hurtado	Av. José Luis Caro	1630		
DENOMINACIÓN		AUTOR (ARQUITECTO)	ROL		
Ex Escuela Básica N°672 Julio Covarrubias		Sin información	Sin información

4. RESEÑA DE VALORES Y ATRIBUTOS PATRIMONIALES DEL INMUEBLE					
VALOR URBANO					
El inmueble se encuentra próximo al límite urbano de la ciudad, frente a la Av. José Luis Caro, entre las calles Los Sauces y Las Higueras, a pocos metros de la Autopista Ruta 78. La construcción es un hito relevante en el acceso norte a la ciudad.					
VALOR ARQUITECTÓNICO					
Está compuesta por un volumen lineal rectangular de albañilería con cubierta a dos aguas, que en un extremo tiene un volumen saliente donde se encuentra el acceso principal al edificio enmarcado con un frontón triangular y pilares de albañilería. Puertas y ventanas de madera, con palillaje enmarcadas en ladrillos, que forman un dintel de arco rebajado simétrico. En el otro extremo se ve un segundo volumen de dos pisos también de albañilería, con una saliente que enmarca un acceso secundario lateral. En este volumen las ventanas de madera con palillaje también están enmarcadas con ladrillos, pero no siguen el mismo lenguaje encontrando dinteles de ladrillos, dispuestos rectos o arcos rebajados.

VALOR HISTÓRICO					
Esta construcción corresponde a uno de los establecimientos educacionales creados por la Sociedad Constructora de Establecimientos Educacionales (SCEE) perteneciente al Estado, siendo un representante del desarrollo de instalaciones educacionales de este tipo en la comuna de Padre Hurtado.					
VALOR ECONÓMICO					
Su valor está relacionado con su antigüedad y su estilo único; actualmente sigue en funcionamiento como dependencias municipales, lo que permite su conservación.					
VALOR SOCIAL					
La propiedad es reconocida por los habitantes de Padre Hurtado como patrimonio de la comuna. Además, su uso actual hace que siga presente en la cotidianidad de la población local, dominado el acceso norte a la ciudad.

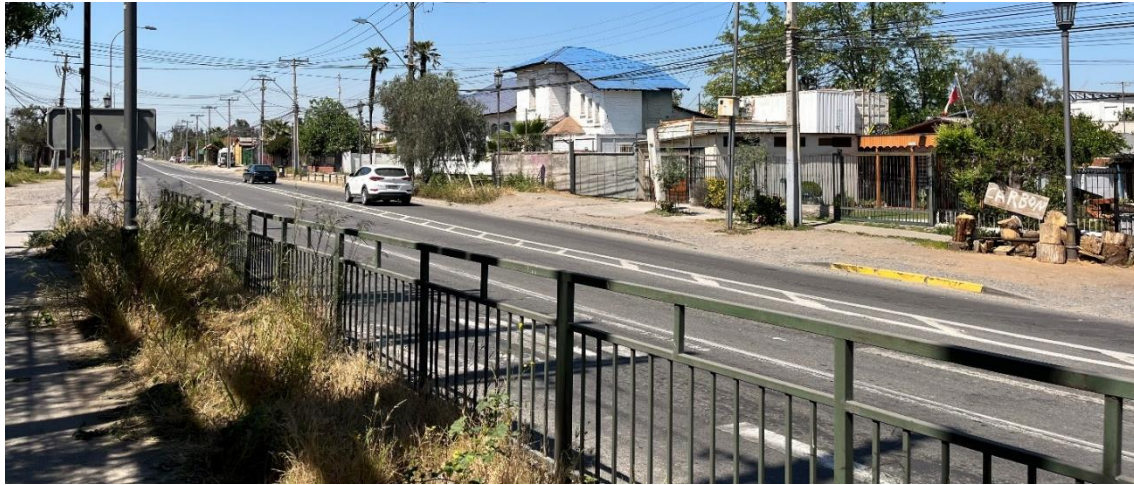
FOTOGRAFÍA CONTEXTO URBANO

El inmueble destaca en su emplazamiento frente a la Av. José Luis Caro, dentro de un área con loteos residenciales, que se emplaza frente al área industrial de la comuna.

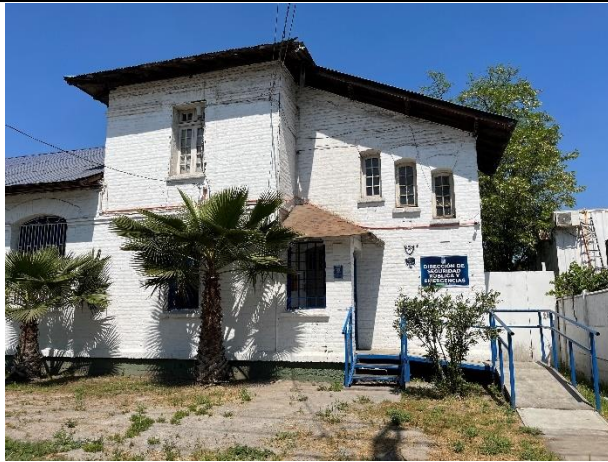
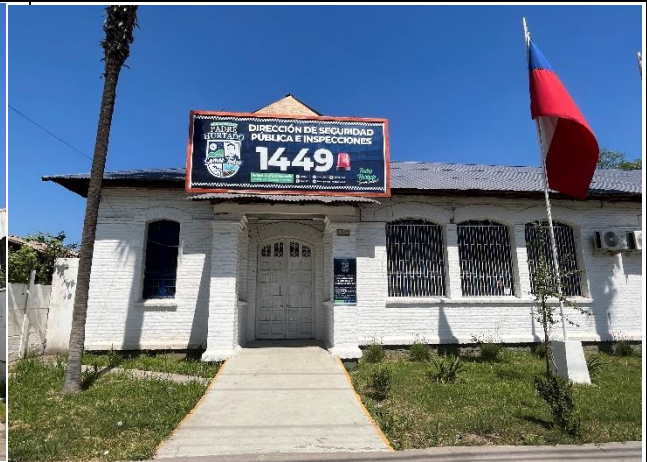
FACHADAS

Inmueble en albañilería de un estilo único compuesto por un volumen que en sus extremos tiene dos cuerpos que conforman sus accesos. Fue un establecimiento educativo, que actualmente cumple funciones como dependencias municipales.				Destaca la mantención de las características arquitectónicas de la fachada original; en sus vanos y materialidad.

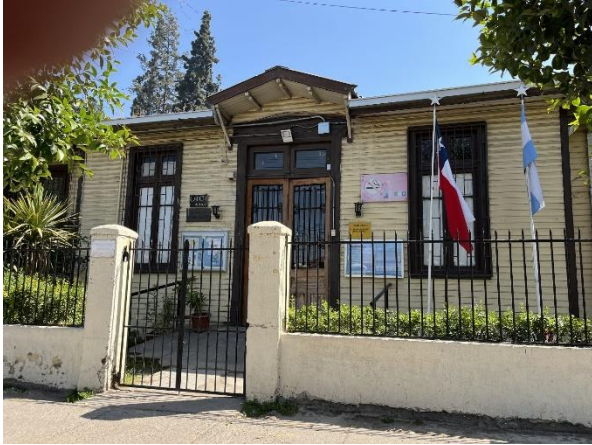
FICHA DE VALORACIÓN CIRCULAR DDU 400 INMUEBLE DE CONSERVACIÓN HISTÓRICA		CÓDIGO										
				08										
1. IDENTIFICACIÓN DEL INMUEBLE														
REGIÓN	COMUNA	CALLE	NUMERO											
Metropolitana	Padre Hurtado	San Francisco de Borja	0101											
DENOMINACIÓN		AUTOR (ARQUITECTO)	ROL											
Ex Escuela Básica N°278 o N°4 Julio/ Actual Escuela República de Argentina		Sin información	317-22											
2. PLANO DE UBICACIÓN			3. FOTO INMUEBLE

4. RESEÑA DE VALORES Y ATRIBUTOS PATRIMONIALES DEL INMUEBLE														
<p align="center">VALOR URBANO</p> <p>La escuela se emplaza en la calle San Francisco de Borja, frente a la línea del ferrocarril y próxima a la Av. San Alberto Hurtado. Es un espacio icónico de la comuna por ser el recinto educacional más antiguo de la localidad. Está en un terreno de forma irregular, donde su fachada principal enfrenta a San Francisco de Borja.</p>														
<p align="center">VALOR ARQUITECTÓNICO</p> <p>La construcción principal se extiende frente a calle San Francisco de Borja, presentando una estructura de madera, principalmente, donde destacan sus detalles arquitectónicos de sus vanos, junto con su forma rectangular, clásicos de la arquitectura tradicional de valle central. En general, el inmueble se estructura en un volumen rectangular, que en su parte central tiene un acceso marcado por un frontón rectangular, con una gran puerta de acceso de madera que sobresale levemente de la fachada principal enfrentando la calle. A ambos lados cuenta con 2 alas simétricas con grandes ventanales con paillaje de madera.</p>														
<p align="center">VALOR HISTÓRICO</p> <p>La ex Escuela N° 278 o Escuela Mixta Rural Santa Cruz funcionó desde 1916 hasta 1943, pasando a denominarse como Escuela N° 4 entre 1943 y 1961. Conserva las características de la escuela original, que data del 6 de noviembre de 1916, sobre un terreno donado por Alberto Tagle Ruiz quien construyó la escuela para sus inquilinos, que posteriormente fue traspasado al Fisco.</p>														
<p align="center">VALOR ECONÓMICO</p> <p>Su valor está relacionado con su antigüedad y con su importancia histórica de ser el establecimiento educacional más antiguo de la comuna, que aún sigue en funcionamiento. Se encuentra en buen estado de conservación.</p>														
<p align="center">VALOR SOCIAL</p> <p>Es reconocida como un inmueble de valor para la comunidad educacional como para el resto de la población local, no solo el inmueble también sus archivos históricos son reconocidos como patrimonio de la comuna.</p>														
5. RESUMEN ATRIBUTOS DE VALOR				6. REFERENCIAS BIBLIOGRÁFICAS										
VALOR	ATRIBUTOS			PUNTOS	PLADECO 2022-2027 Municipalidad de Padre Hurtado https://portal.mph.cl/									
	A	B	C											
URBANO	1	0	1	2										
ARQUITECTÓNICO	1	1	1	3										
HISTÓRICO	1	0	1	2										
ECONÓMICO	2	0	-	2										
SOCIAL	1	-	-	1										
PUNTAJE TOTAL				10	7. INSERTO EN:

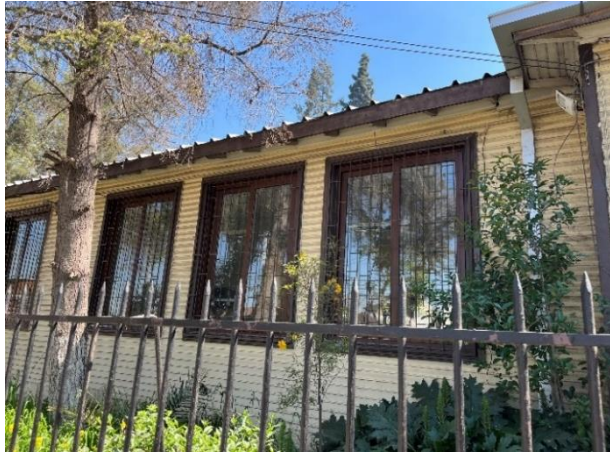
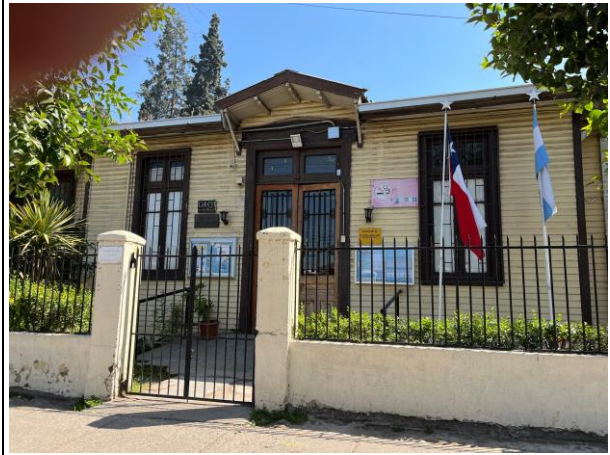
FACHADAS

La construcción de un piso, de estructura principalmente de madera, que enfrenta a la calle San Francisco de Borja. Corresponde a un volumen rectangular que en su parte central tiene un acceso marcado por un frontón rectangular, con una gran puerta de acceso de madera, que sobresale levemente de la fachada principal enfrentando la calle.				Destaca la mantención de las características arquitectónicas de la fachada original; en sus vanos y materialidad.

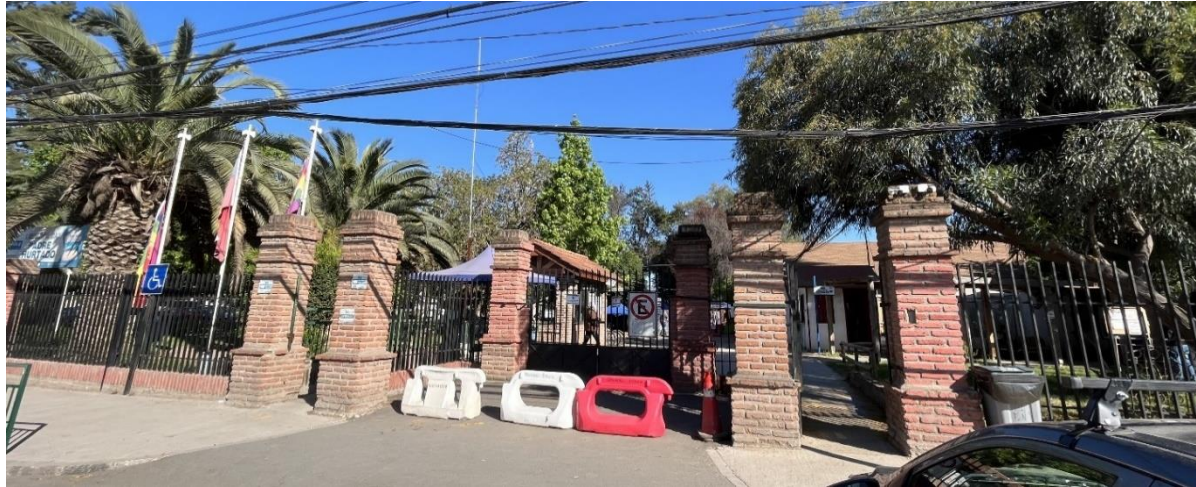
11. RELACIÓN DEL INMUEBLE CON SU CONTEXTO			
FOTOGRAFÍA CONTEXTO URBANO

OBSERVACIONES CONTEXTO URBANO / CONDICIONES GEOGRÁFICAS			
El emplazamiento en el borde poniente del área consolidada de Padre Hurtado, junto con su condición de prestadora de equipamientos y servicios para la comunidad, la constituye en un subcentro relevante para la ciudad.
